4. STÖRFALL VOM 13.01.1977

4.4 Störfallablauf und -auswirkungen

4.5 Ursachen und Konsequenzen

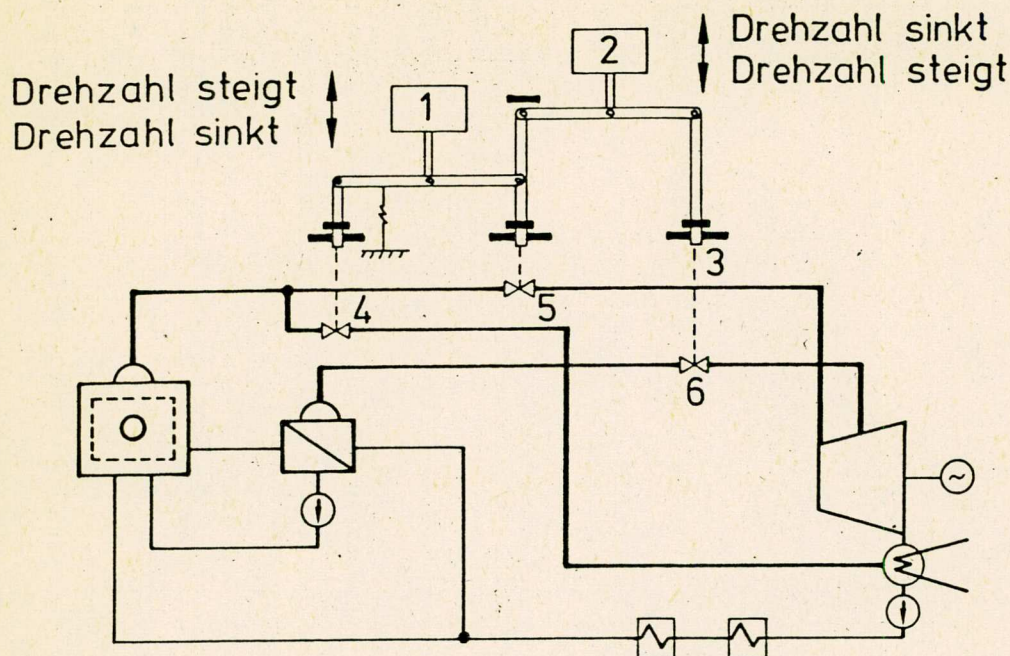
Bild 12: Schema der Turbinenregelung

Infolge der gestörten Turbinenregelung öffneten die Dampftrittsventile der Turbine so weit - um die Turbinendrehzahl wieder zu erhöhen -, daß die stark zunehmende Dampfenahme aus dem Reaktor und der damit verbundene Druckabfall in der zur Turbine führenden Frischdampfleitung vom Reaktorschutz wegen ähnlicher Wirkungen als Rohrleitungsbruch fehlinterpretiert wurde. Das Schutzsignal "Leck in der Frischdampfleitung" löste Reaktorschnellabschaltung aus. Gleichzeitig schlossen die Isolationsventile der Frischdampfleitung und die Lüftungsklappen des Si-

Die dem Störfall vorausgegangenen beiden Kurzschlüsse in den 220-kV-Ableitungen beruhten auf Brüchen von Porzellanisolatoren infolge hoher Luftfeuchtigkeit und ungewöhnlichen Kälteeinbruchs. Durch die kurzzeitige Störung im Turbinenregelsystem konnte nach dem erwähnten Ansteigen der Turbinendrehzahl die vorgesehene Nenndrehzahl nicht wieder erreicht werden, worauf dann die vorstehend beschriebenen Schutzmaßnahmen ergriffen bzw. automatisch ausgelöst wurden.

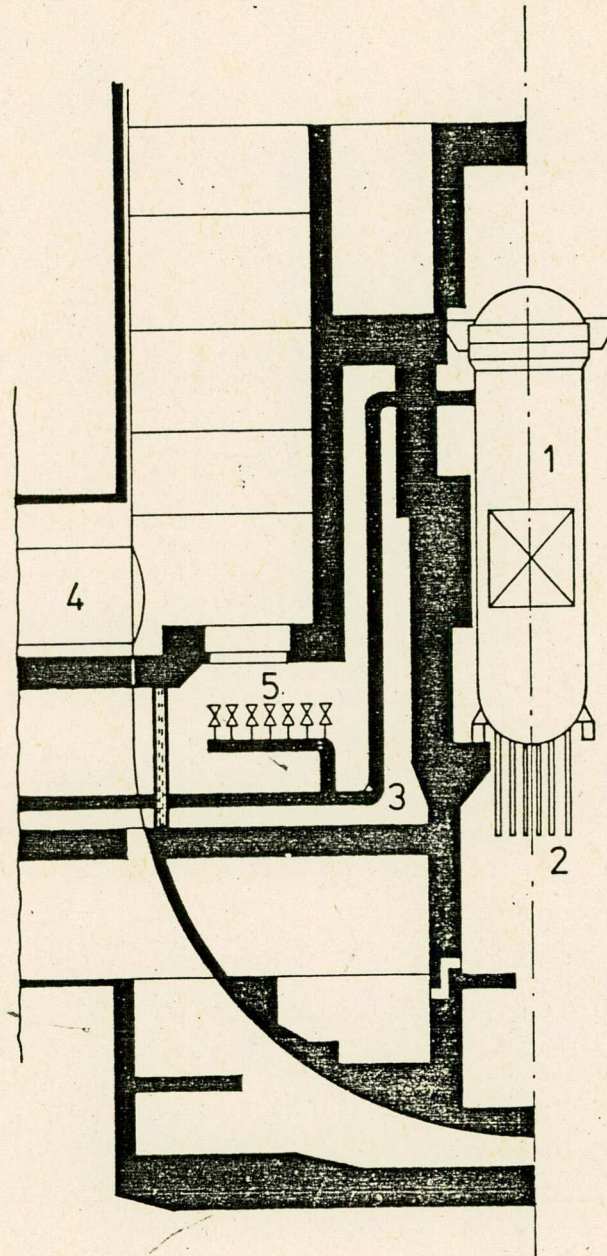
Bild 13: Anordnung der Sicherheitsventile

Die Überspeisung führte dazu, daß die für Dampf geeigneten Primärsicherheitsventile mit Wasser beaufschlagt und beschädigt wurden. Durch das abgeblasene Dampf/Wasser-Gemisch und die Leckagen aus den beschädigten Ventilen fiel der Primärdruck innerhalb von 20 Minuten auf ca. 2 bar ab.

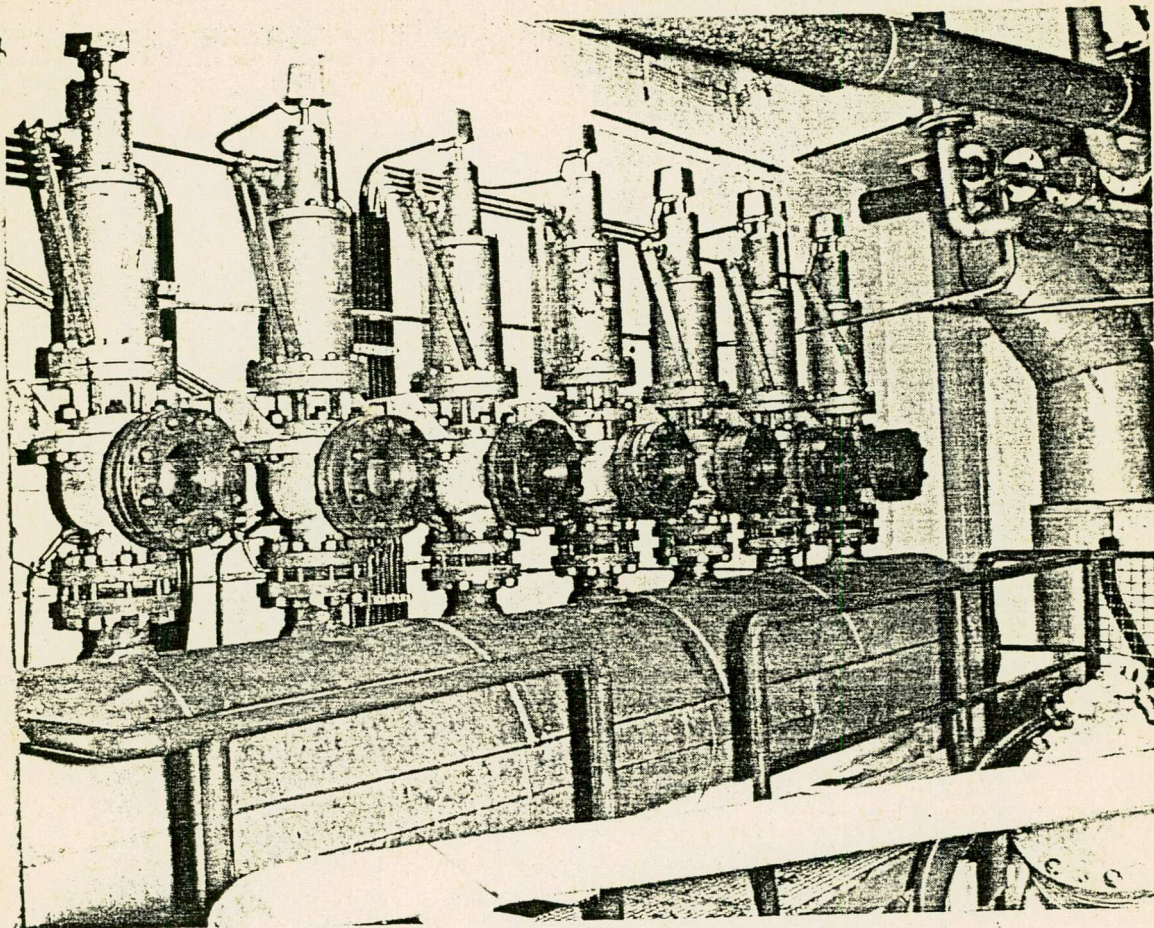
Bild 14: Blick auf die Sicherheitsventile

Folgeschaden der Überspeisung war die Beschädigung der Sicherheitsventile. Durch Dampf- und Wassereinwirkung wurden elektrische meß und regelungstechnische Einrichtungen betroffen. Teile der Dekontaminations- und Normalanstriche waren abgeblättert. Einige Klebbefestigungen für Beleuchtungskabel hatten sich gelöst. !

Nichtsdestoweniger wurde der Störfall von den zuständigen Behörden des Freistaates Bayern und des Bundes ernstgenommen. Das Bayerische Staatsministerium für Landesentwicklung und Umweltfragen beauftragte den Technischen Überwachungs-Verein Bayern mit der Klärung der Schadensursachen und der Durchführung der vor der Wiederinbetriebnahme erforderlichen Prüfungen. Zusätzliche Einrichtungen, wie schaltungstechnische Vorkehrungen gegen eine Überspeisung des Reaktorsystems, waren zu installieren. Der Bundesminister des Innern verfolgte Ursachenermittlung und Abhilfemaßnahmen durch Einschaltung der Gesellschaft für Reaktorsicherheit und der Reaktor-Sicherheitskommission. Die KRB-Anlage hätte nach Beendigung der Reparaturen bereits im Sommer 1977 wieder angefahren werden können. Weitere eingeleitete Ertüchtigungsmaßnahmen bedingen eine Verschiebung der Inbetriebnahme bis Mitte 1978.
