**Aktueller Bericht des Ministerium für Finanzen und Energie zum Kernkraftwerk  
Brunsbüttel**

**Bericht**  
**des Ministeriums für Finanzen und Energie**  
**des Landes Schleswig-Holstein**  
**zu Meldepflichtigen Ereignissen im Kernkraftwerk Brunsbüttel (KKB)**

**ME E 01 / 2002 "Bruch der TC-Deckelsprühleitung innerhalb des Sicherheitsbehälters"**

**ME 09 / 2002 "Tonnenförmige Aufweitung im Bereich des RDB-Deckelstutzens"**

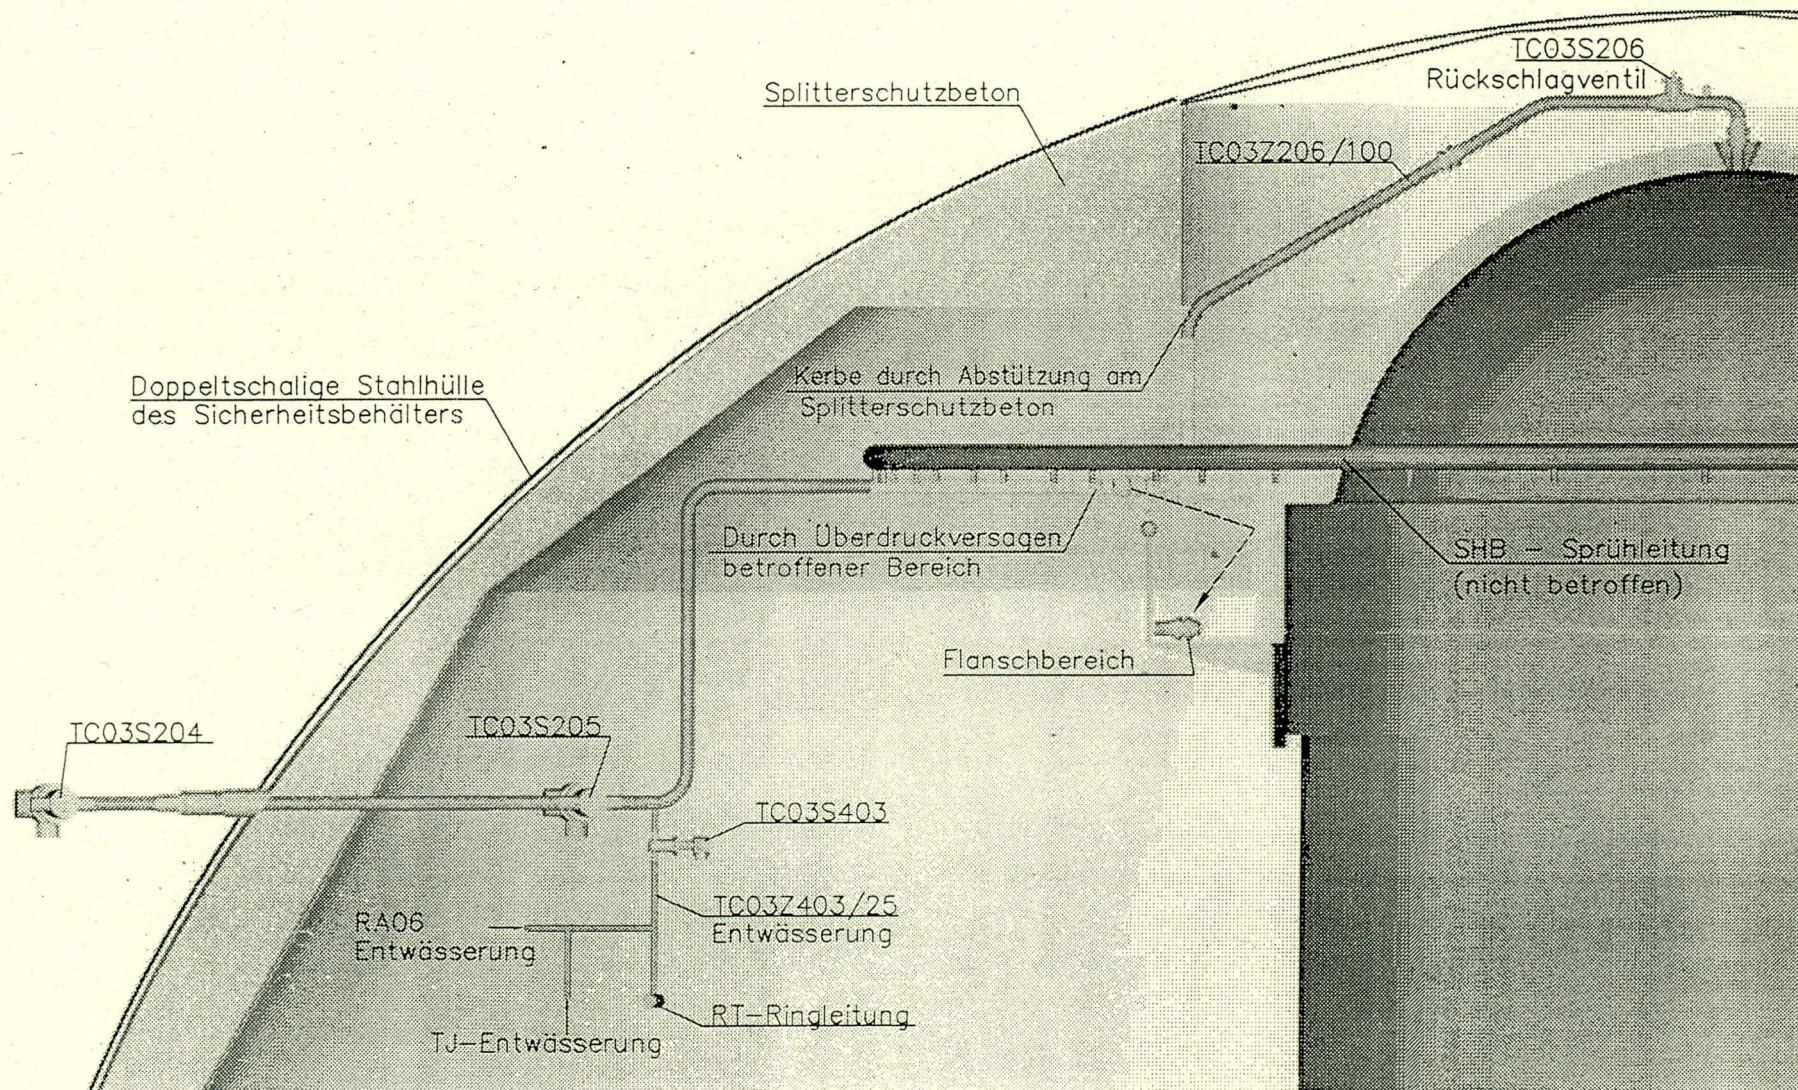
Die TC-Deckelsprühleitung (vg. Anlage 2) besteht aus austenitischem Stahl (1.4541) der Nennweite DN 100. Die Leitung wird im oberen Bereich in den Sicherheitsbehälter (SHB) geführt. In dem Bereich der Durchführung befinden sich innerhalb und außerhalb des SHB jeweils motorbetätigte Absperrschieber, die während des Normalbetriebs geschlossen sind, sowie außerhalb des SHB ein Festpunkt. Innerhalb des SHB wird die Leitung im oberen Ringraum zum Anschlussstutzen des Reaktordruckbehälters (RDB) geführt. Unmittelbar vor dem Anschlussstutzen befindet sich eine Rückschlagarmatur. Während des Normalbetriebs erfolgt eine Warmhaltung und Entwässerung der Deckelsprühleitung innerhalb des SHB über eine Entwässerungsleitung der Nennweite DN 25, die im Bereich des inneren Absperrschiebers anschließt und mittels eines motorbetätigten Absperrventils geschlossen werden kann. Über die Entwässerungsleitung wird zur Warmhaltung der TC-Deckelsprühleitung Frischdampf zugeführt sowie das durch Wärmeverluste entstehende Kondensat abgeführt. Die Temperatur der TC-Deckelsprühleitung wird innerhalb des SHB mittels vier Temperaturmessaufnehmern kontrolliert. Außerhalb des SBH befindet sich Wasser in der TC-Deckelsprühleitung.

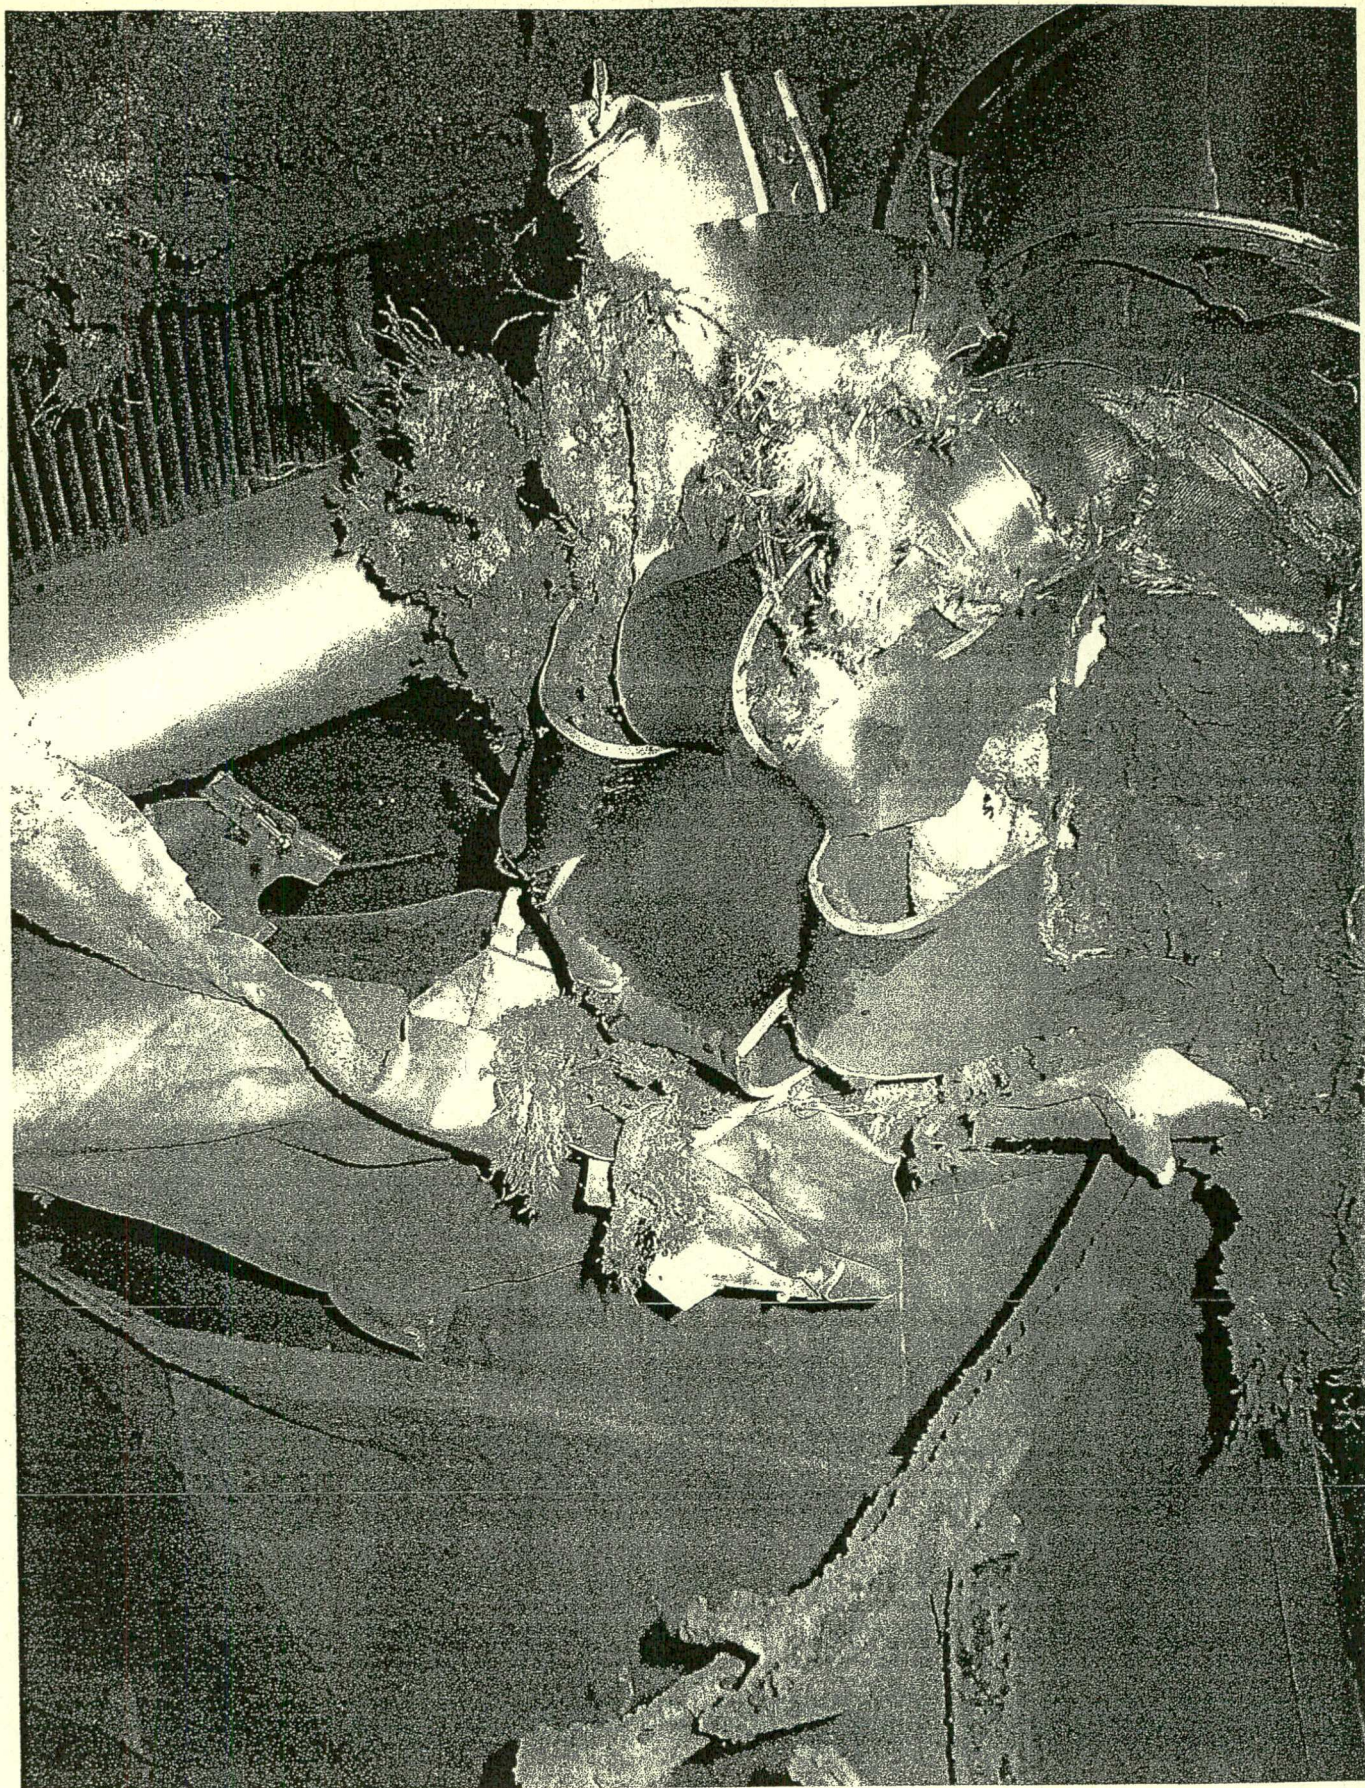
In einem ersten Schritt wurden unmittelbar nach der Ereignisfeststellung in möglichst unverändertem Zustand alle visuell feststellbaren Auswirkungen des Schadens (vgl. beispielsweise Anlage 3 u. 4) im oberen Ringraum an der betroffenen TC-Deckelsprühleitung sowie an benachbarten Bauteilen und Komponenten und die Katalogisierung und Lage aller Bruchstücke der Rohrleitung und eine Beweissicherung mittels Fotodokumentation vorgenommen. Für alle anschließenden Arbeitsaufträge legte MFE zur Beweissicherung ein zielgerichtetes Arbeitsfreigabeverfahren fest, das die Verwaltung in einer Datenbank vorsah. Dabei wurde systematisch nach verdeckten Befunden gesucht, und an möglichen betroffenen Komponenten und Systembereichen wurden Vermessungen und zerstörungsfreie Prüfungen vorgenommen.

Bei der Radiolysegasexplosion wurde ein ca. 2,7 m langes Rohrleitungsstück in 33 Bruchstücke zerlegt (vg. Anlage 4), und die Bruchstücke wurden in den Sicherheitsbehälter geschleudert. Aufgrund ihrer kinetischen Energie verursachten die Bruchstücke an den getroffenen Komponenten und Strukturen umfangreiche Folgeschäden.

Ein abgerissenes freies Rohrleitungsende wurde gegen den Innenbeton des Sicherheitsbehälters geschlagen, und die Dübelplatte eines Federhängers wurde gelöst. Außerdem hatten die innere Durchdringungsarmatur der TC-Deckelsprühleitung am Gehäuse des Antriebs sowie die mit der TC-Leitung verbundenen Kleinleitungsarmaturen Risse in den Gehäusen. Die umherfliegende Trümmer der geborstenen Rohrleitung beschädigten u.a. Kabel und Kabeltrassen, die RDB-Wärmedämmung, die Gebäudesprühleitung, Lüftungskanäle und Stahlbühnen. Zudem wurden zahlreiche Anschlagspuren an benachbarten Komponenten und Bauteilen gefunden. Die Druckwelle im SHB erzeugte u.a. im Rahmen der Begehung erkennbare Beschädigungen an einer Kabeltrasse, an Lampen, eine starke Verformung einer Entlüftungsleitung sowie an Rissen in den Berstmembranen zwischen Druckkammer und Steuerstabantriebsraum.
